MFPA Leipzig GmbH

Prüfbericht Nr. PB 2.2/18-111-1

vom 03. August 2018

Gegenstand: Prüfung der Ballwurfsicherheit von Akustiksegeln mit der Bezeichnung „acouSon®“ in der Sporthalle Hildebrandt in Magdeburg nach DIN 18032-3:1997-04

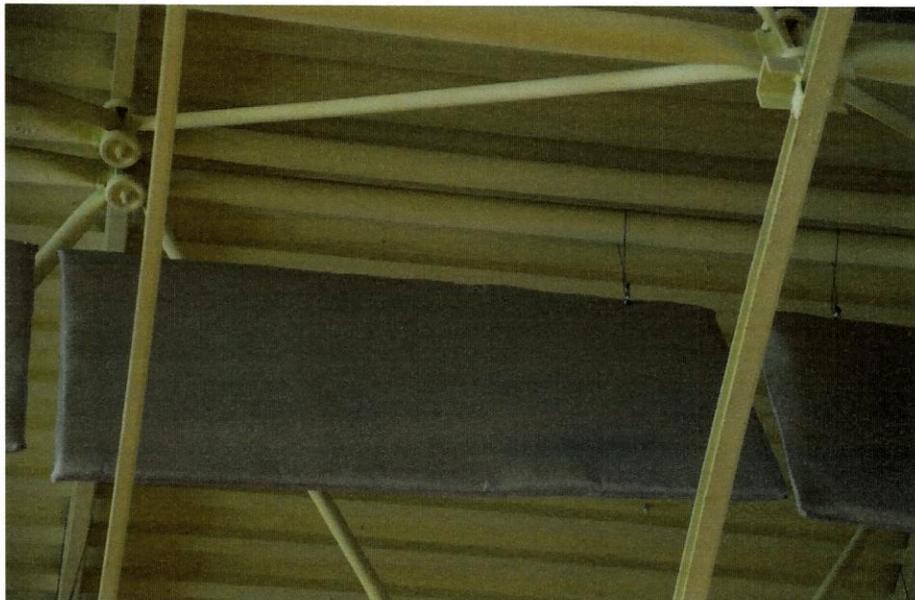
Abbildung 1: Ansicht des geprüften Akustiksegels vom Hallenfußboden

Das geprüfte Akustiksegel „acouSon®“ wies nach dem Beschuss mit dem Handball keine Schäden auf. Daher kann das Akustiksegel „acouSon®“ mit der oben beschriebenen Befestigung als „ballwurfsicher“ nach DIN 18032-3: Ausgabe April 1997 eingestuft werden.

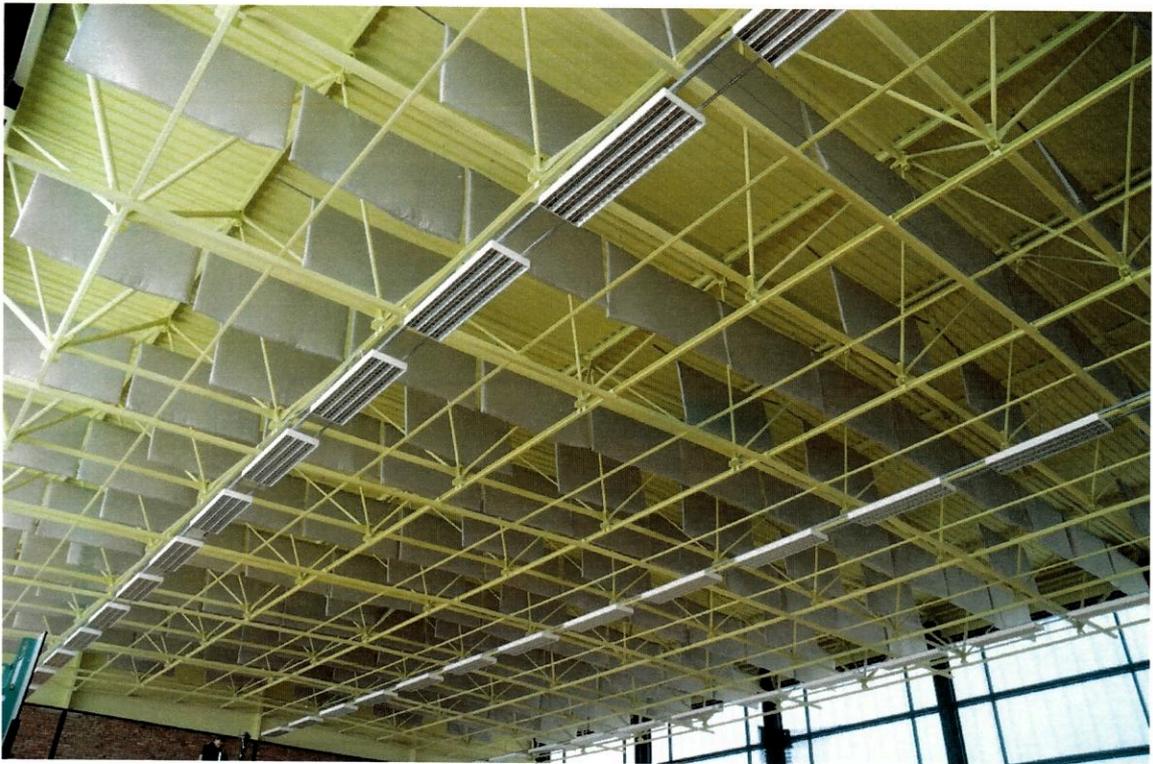
Abbildung A2-1: Ansicht der abgehangenen Akustiksegel

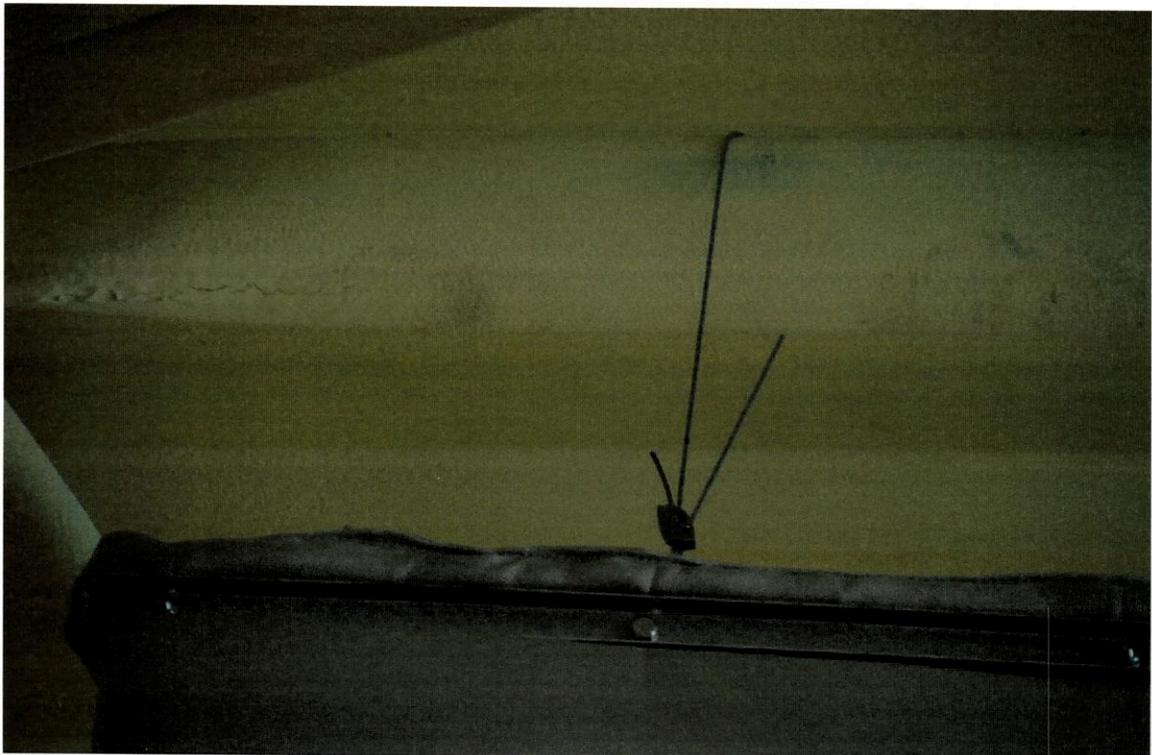
Abbildung A2-2: Befestigung des Akustiksegels an Dachtragwerk - Vorderseite

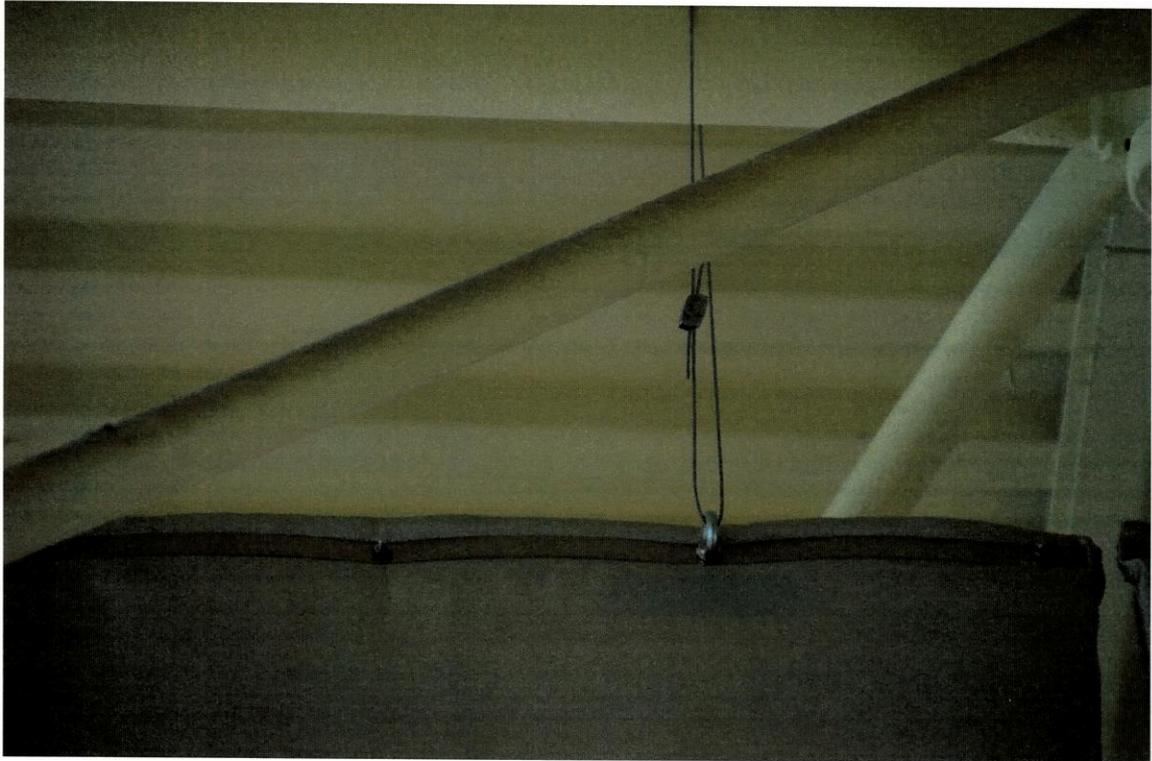
Abbildung A2-3: Befestigung des Akustiksegels an Dachtragwerk - Rückseite

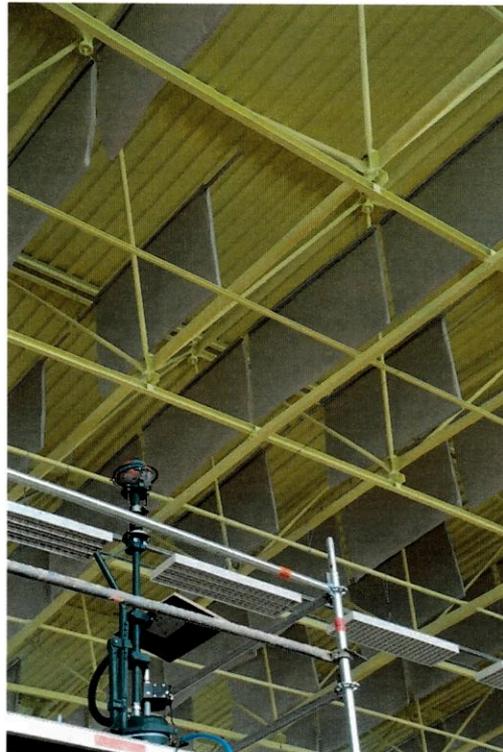
Akustiksegel „acouSon®“			
Art des Balles	Anzahl der Schüsse	Auftreffwinkel	Beurteilung nach Inaugenscheinnahme
Handball	12	90°	Keine sichtbaren Schäden
	12	60° (längs zum Akustiksegel)	Keine sichtbaren Schäden
	12	60° (quer zum Akustiksegel)	Keine sichtbaren Schäden

Abbildung A2-4: Prüfung der Ballwurfsicherheit (Aufreffwinkel 90°)

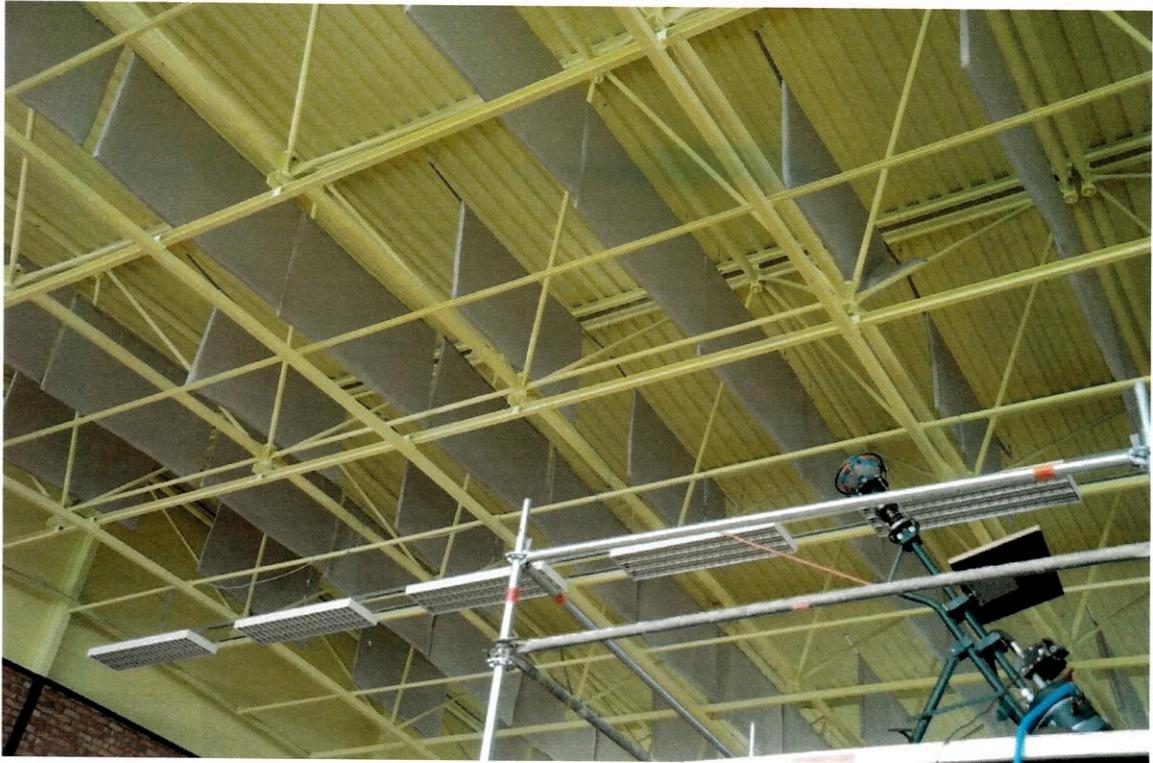
Abbildung A2-5: Prüfung der Ballwurfsicherheit (Auftreffwinkel 60°) – quer zum Akustiksegel

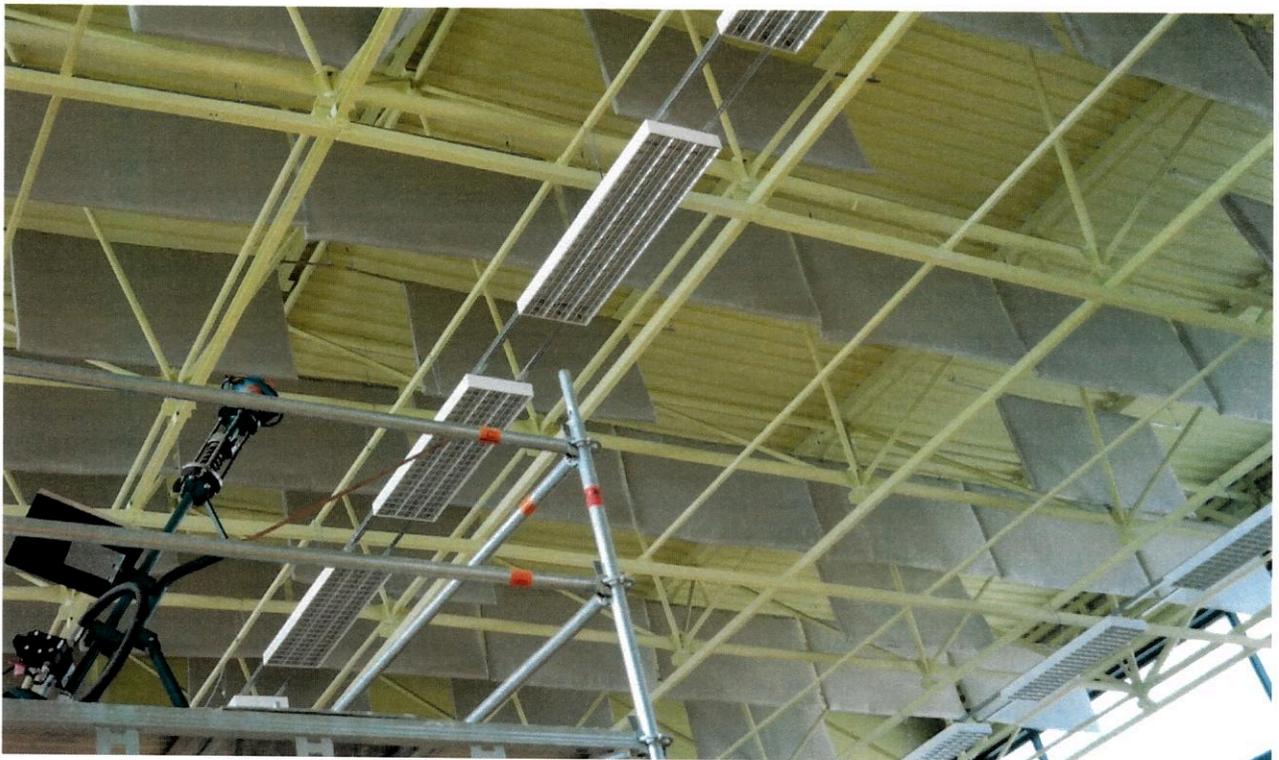
Abbildung A2-6: Prüfung der Ballwurfsicherheit (Auftreffwinkel 60°) – längs zum Akustiksegel
