MFPA Leipzig GmbH

Prüfbericht Nr. PB 2.2/18-111-1

vom 03. August 2018

Gegenstand: Prüfung der Ballwurfsicherheit von Akustiksegeln mit der Bezeichnung „acouSon®“ in der Sporthalle Hildebrandt in Magdeburg nach DIN 18032-3:1997-04

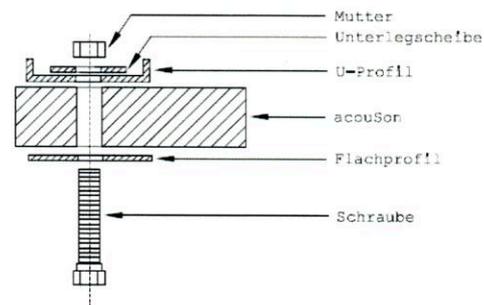
Für die Aufhängung mit Stahlseilen werden M8 x 20 Schrauben eingesetzt. Anstelle der Mutter und der Unterlegscheibe wird eine passende Gewindeöse verwendet.

Bei Matten ab 8 m Länge empfehlen wir, die acouSon® Akustiksegel nicht nur an den Außenrändern, sondern zusätzlich in der Mitte mit einem weiteren Schienenset zu befestigen.
